卒業論文

千葉県東部海岸夷隅地域における海食崖侵食  
に関する研究

国士舘大学 文学部 史学地理学科 地理・環境コース

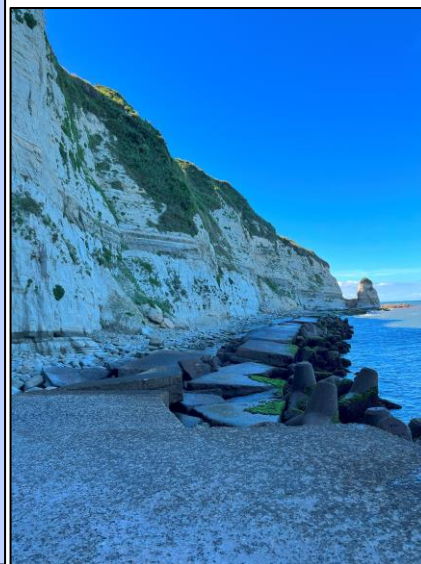
写真1 太東岬の海食崖  
(2023年8月25日撮影)

太東岬は九十九里浜の南端に位置し、約3kmの海食崖が発達している（図4）。太東岬の海食崖には1960年代に県によって崖の侵食対策として消波堤が設置されており、前浜はなく落石による転石が点在している（県土整備部 河川整備課 海岸砂防室, 九十九里侵食対策計画、写真1）。

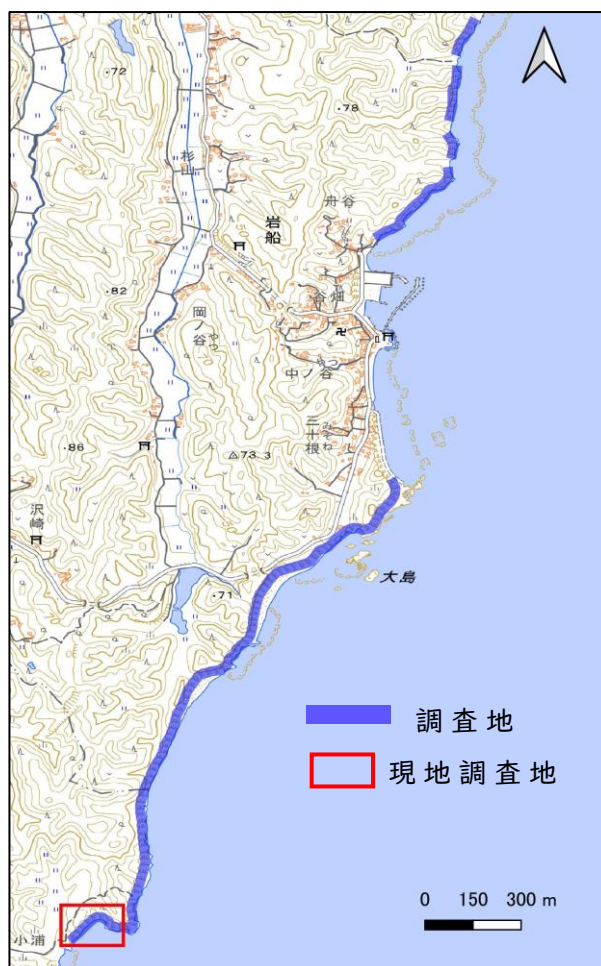
図 5 大原の概観（地理院地図をもとに作成）

大原では、八幡岬から岩田漁港のいすみ市と御宿町にまたがって海食崖が約 9km にかけて発達しており、3 つの地質が存在する。大原の海食崖には、消波堤はなく前浜が存在する海岸と存在しない

海岸がある。また大原には波食棚があり、TypeB の地形となっている（辻本,1985）。

大原の地質は、上総層群浪花層、泥岩を主とする地層で、薄い砂岩層と凝灰質泥岩層を挟んでいる（日本の地質『関東地方』編集委員会,日本の地質 3 関東地方）。上総層群浪花層は勝浦市北部、御宿町北部、いすみ市大原町に分布し層厚は約 220 mとなっている。大原北部の八幡岬付近では砂岩泥岩互層が分布し、中央部の岩船付近では泥岩層、南部の岩和田付近では泥岩砂岩互層が分布している。

本研究では、海食崖の立地上現地調査に行ける場所が限られていたため、泥岩の分布する小浦海岸を調査地とし大原の主要海食崖とした（図 5、写真 2）。

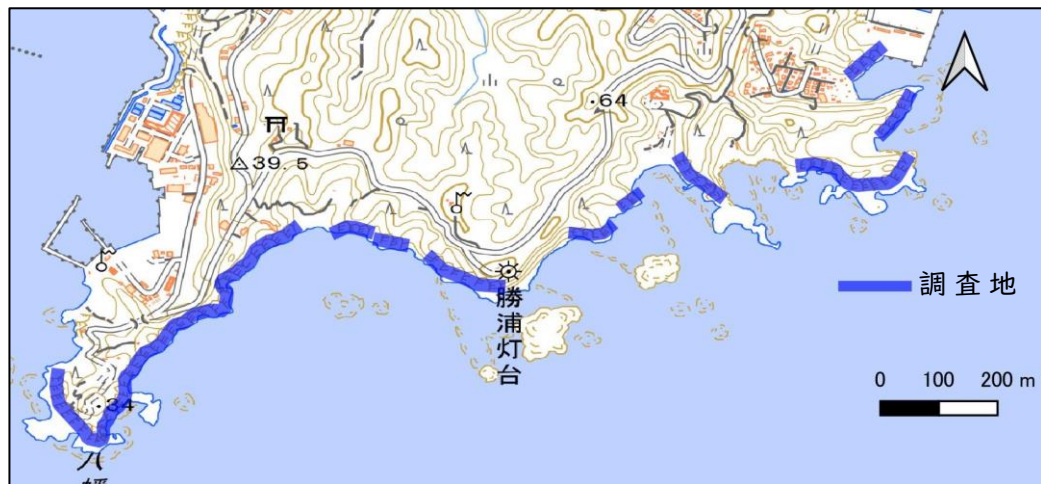
図 6 勝浦の調査地の概観（地理院地図をもとに作成）

勝浦は海食崖が全長約 2km で発達しており、消波堤はなく前浜も存在しないが波食棚が発達する箇所があり、TypeB の地形となっている（辻本,1985）。

勝浦の地質は、上総層群勝浦層の泥岩砂岩互層であり、勝浦市海岸から北西の御宿海岸付近まで分布し、層厚は約 250m となっている（日本の地質『関東地方』編集委員会,日本の地質 3 関東地方）。

本研究では、岩石硬度、節理密度を調査するにあたり勝浦において現地調査が可能な場所がなかったため御宿町の岩和田にある小波月海岸で現地調査を行った（図 6、7、写真 3）。

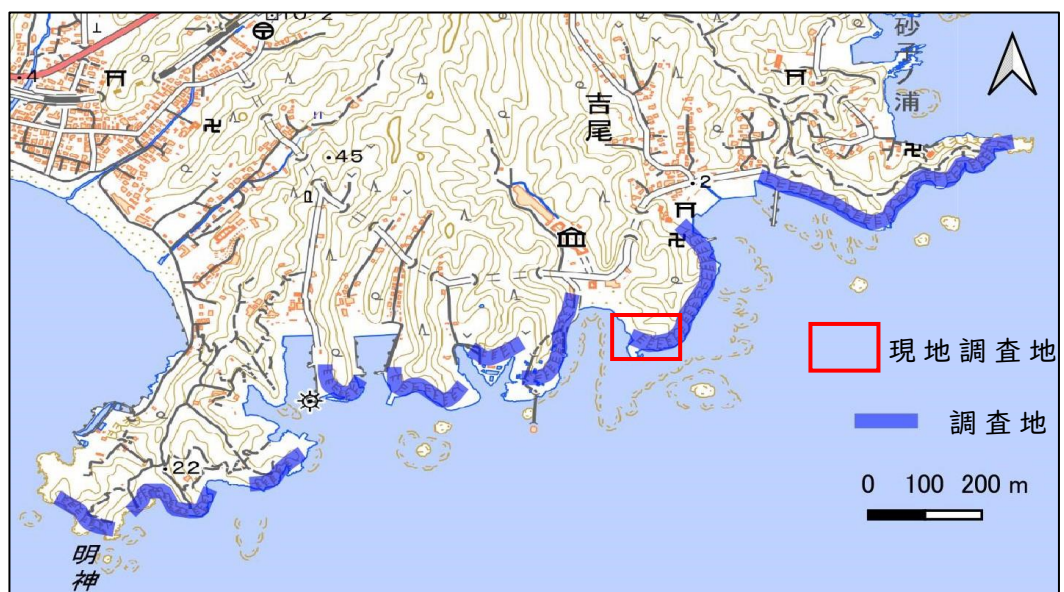
図 8 鵜原の概観（地理院地図をもとに作成）

鵜原は海食崖が全長約 2km で発達しており、リアス海岸のような入り組んだ地形になっている。鵜原は、消波堤がなく前浜も存在しないが波食棚が発達しており、TypeB の地形となっている（辻本,1985）。

鵜原の岩石硬度と節理密度の現地調査は、立地の関係上勝浦海中公園付近の海食崖で行った（図 8、写真 4）。

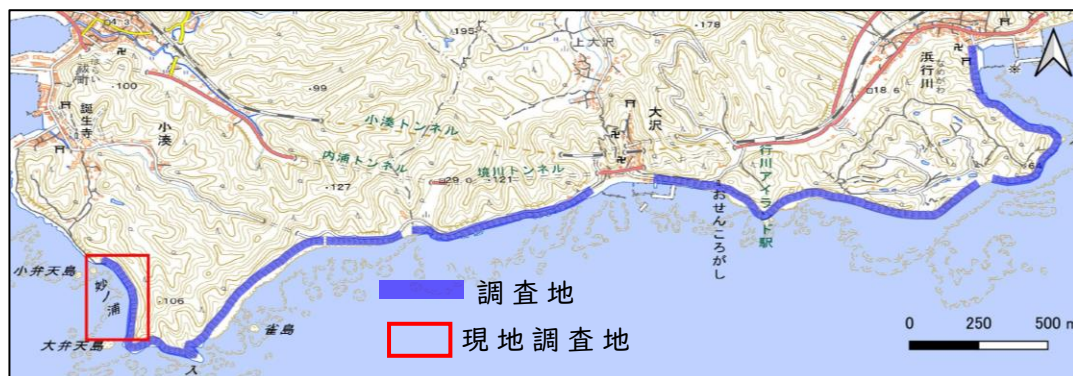
図9 小湊の概観（地理院地図をもとに作成）

小湊では、全長約 5km にかけて海食崖が発達しており大部分では消波堤がなく前浜もないが、波食棚が発達しており TypeB の地形となっている（辻本,1985）。

小湊の地質は、三浦層群天津層の泥岩および凝灰質砂岩と泥岩の互層であり、層厚は半島中央部で約 1,050m となるが、東西方向に薄くなる（日本の地質『関東地方』編集委員会,日本の地質 3 関東地方）。

小湊の岩石硬度と節理密度の現地調査は、小湊の西側に位置する妙の浦で行った（図9、写真5）。

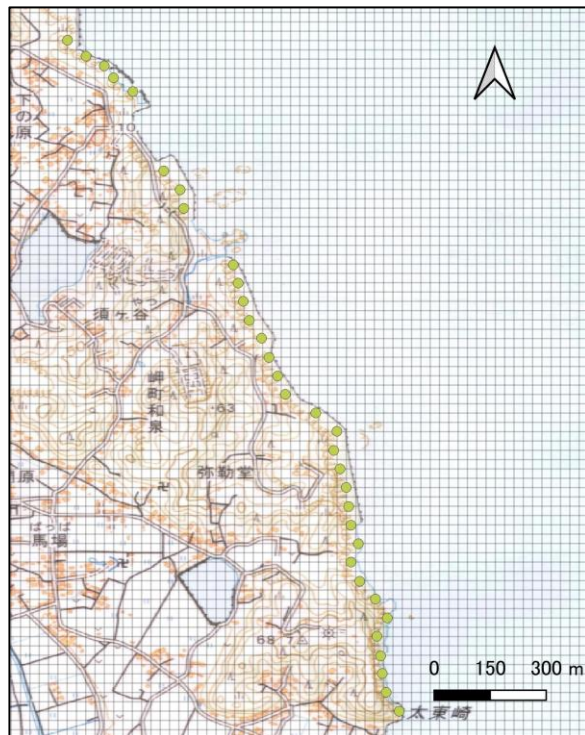
図 13 太東岬の調査地点

太東岬の侵食速度において、計測した 33 地点ごとに侵食速度を棒グラフにまとめた図を作成した（図 14）。この図をみると太東岬の侵食速度は、地点ごとに侵食量に差があることがわかる。侵食速度の最高地点は、地点 1 の  $1.05\text{m/year}$  となっている。一方で、侵食速度の最も遅い地点は地点 33 の  $-0.48\text{m/year}$  となっており、地点 1 と比べると  $1.53\text{m/year}$  の差がある。侵食速度が最速となった地点 1 は、太東岬の北部に位置し海食崖が最も陸側に凹んでいる地点となっている（図 13）。さらに、全体を通してみると北部から南部にいくにつれて侵食速度が遅くなる傾向がみられ、太東岬の地形と見比べると北から南下するにつれて海側に突き出た地形となっていることがわかる。したがって、地形が陸側に凹んでいるほど侵食が進み侵食速度も速くなっている。しかし、調査地点の内 4 地点ではマイナスの値がみられる結果となった。

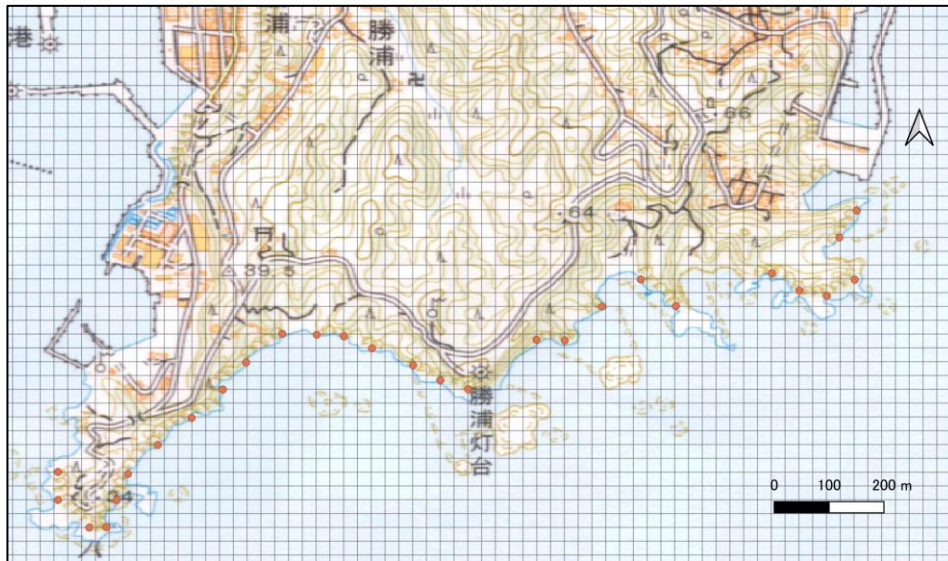
図 17 勝浦の調査地点

がある（図 17）。侵食速度の最も速い地点は、地点 23 の  $0.60\text{m/year}$  となっている。一方で、侵食速度の最も遅い地点は地点 8 の  $-0.23\text{m/year}$  となっており、地点 23 と比べると  $0.83\text{m/year}$  侵食速度に差があることがわかる。侵食速度の最も速い地点 23 は、勝浦の西側に位置する海に突き出た半島のような場所の先端付近に位置している。この地点は、すぐ南側に突出した岩崖があり最旧版地形図では海食崖の一部として記載されていたことから、侵食によって削られてできたものと考えられる。一方で、侵食速度が最も遅い地点 8 では、勝浦の西側の入り組んだ地形に位置している。

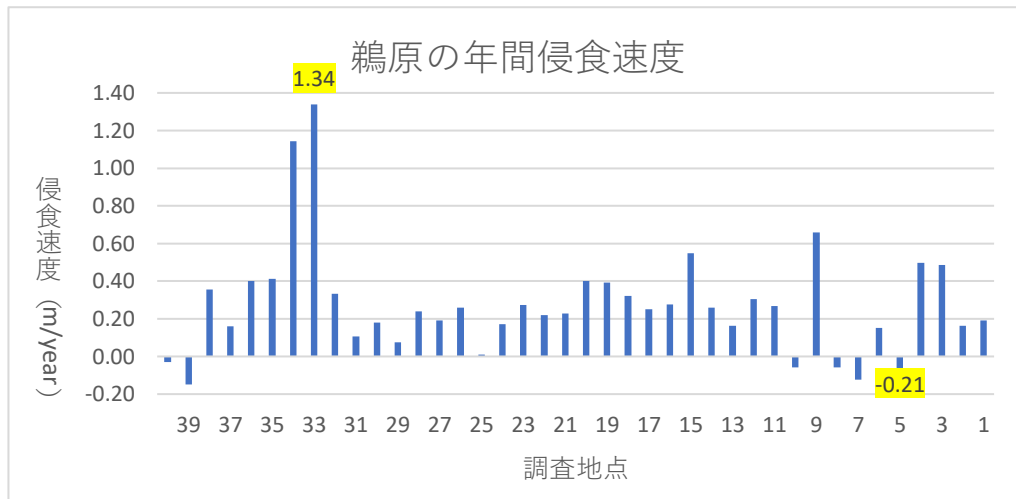
図 20 鵜原における調査地点ごとの侵食速度

鵜原において、侵食速度を調べた 40 地点ごとに侵食速度を棒グラフにまとめた図を作成した (図 20)。この図をみると、地点 33、34 のみ  $1\text{m/year}$  以上となっており突出して侵食速度が速くなっているが、他の地点では  $0.70\text{m/year}$  以下となっている。鵜原の各地点において最も侵食速度の速い地点は、地点 33 の  $1.34\text{m/year}$  となっている。対して、侵食速度の最も遅い地点は地点 5 の  $-0.21\text{m/year}$  となっており、地点 33 と比べると  $1.55\text{m/year}$  侵食速度に差があることがわかる。侵食速度の最も速い地点 33 は、鵜原の西側の突出した場所付近に位置している (図 19)。一方で、侵食速度の最も遅い地点 5 は、今回の鵜原での調査地点の中で最東端に位置している。また、侵食速度の速い値が多く分布する場所に注目すると鵜原の東側よりも西側の方が侵食速度が高い地点が多くなっていることがわかる。この結果を地形図と見比べると、西側から東側に行くにつれて海側へ突出した地形となっていることがわかり、突出した地形は侵食速度が速い値となり、凹んだ地形は侵食速度が遅い値になる傾向がある。

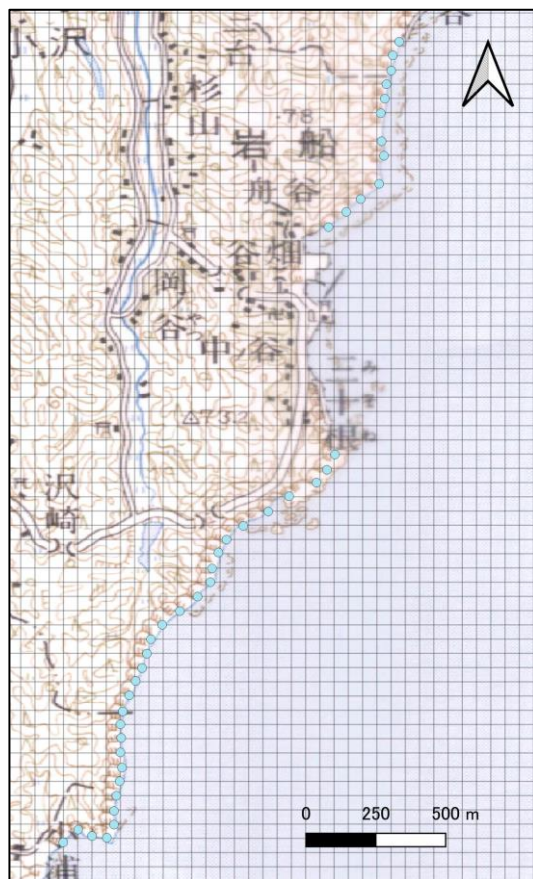
図 26 大原の調査地点

大原において侵食速度を測定した 42 地点ごとに年間侵食速度をまとめた棒グラフを作成した（図 27）。今回も 1/25000 地形図の時と同様に大原中央部に位置する三十根付近では漁港と防波堤が存在しているが、崖の侵食速度に公平を期すためこの付近を除外して侵食速度の測定を行った。この図からは、中央部と南部において侵食速度の速い地点が多い傾向にあることがわかる。大原の地点ごとの侵食速度において最も侵食速度の遅い地点は、地点 35 の 0.07m/年となっている。対して、最も侵食速度の速い地点は、地点 18 の 1.54m/年となっており、地点 35 と比べると 1.47m/年侵食速度の差があることがわかる。侵食速度が最速であった地点 18 では、大原中央部の三十根付近で海に向かって少し突き出た地形をしている場所の南部に位置している（図 26）。この場所は、地形図からもわかるように小さな島と波食棚が点在しており、かつて海食崖であった場所が侵食作用によりこのような地形になったと考えられる。したがって、かつての海岸線よりも凹んだ形の地形となったため侵食速度が速い値となった。また、大原の南部でも侵食速度が速くなる傾向がみられる。この場所は、小浦海岸の北部に位置しており大原の海食崖において唯一南向きに位置する崖となっている。そのため、この付近の大陸は東側と南側を海で囲まれていることになりそこから波食が進むことで、侵食速度が速い値が多くなったと考えられる。

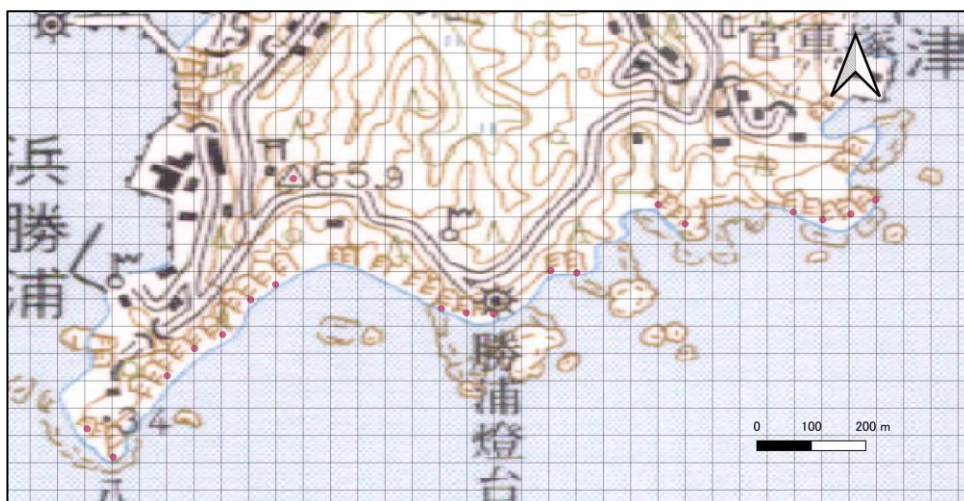
図 28 勝浦の調査地点

勝浦において侵食速度を測定した 18 地点ごとに年間侵食速度をまとめた棒グラフを作成した (図 29)。この図からは、侵食速度の速い地点と遅い地点が交互に位置していることがわかる。地形図と棒グラフの形を見比べてみると、海食崖の凹んでいる場所では侵食速度が速くなる傾向がみられ、海食崖の突出している場所では侵食速度が遅くなる傾向がみられる (図 28)。したがって、海食崖の地形に応じて侵食速度が変化していると考えられる。勝浦の地点ごと

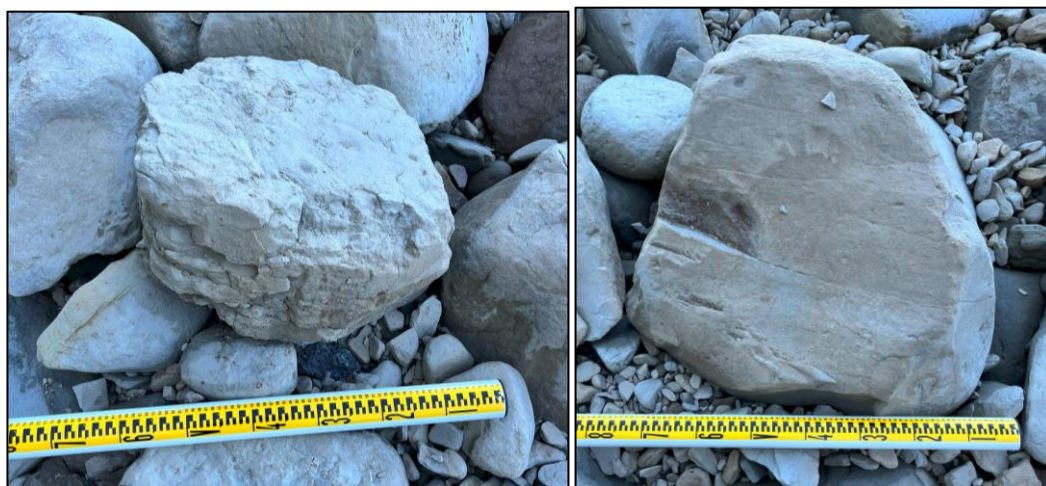
太東岬の岩石硬度では、表面に剥離のある転石と剥離のない転石の 2 種類で測定を行った（写真 6、7）。そのため、1~5 地点を剥離ありの岩石、6~10 地点を剥離なしの岩石に分けて棒グラフを作成した（図 35）。この図からは、剥離ありの転石は剥離なしの転石よりも硬度が低くなっていることが読み取れる。剥離ありでは、5 地点中 3 地点が R 値が 30 に達しておらず、剥離なしでは、5 地点中 3 地点が 35 以上となっている。

写真 6、7 太東岬でみられた転石（2023 年 8 月 25 日撮影）

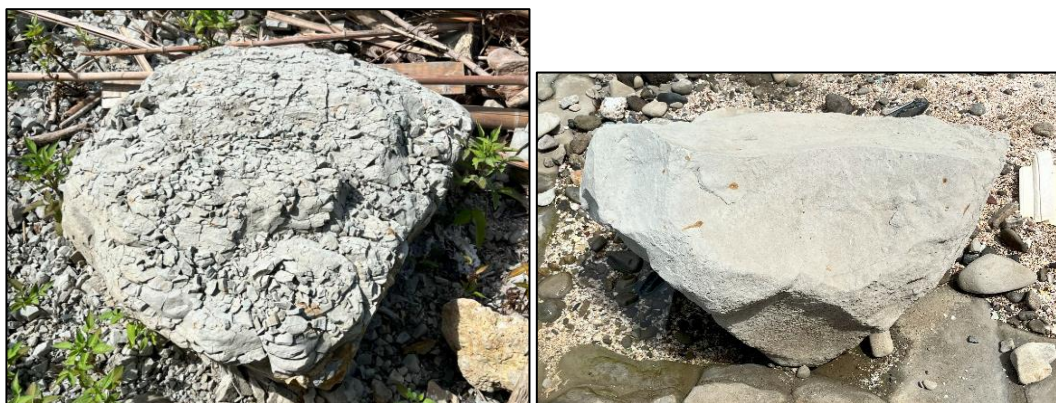
小湊の岩石硬度では、表面に剥離がある転石と剥離のない転石の 2 種類で測定を行った（写真 8、9）。そのため、1~5 地点を剥離ありの岩石、6~10 地点を剥離なしの岩石に分けて棒グラフを作成した（図 39）。この図をみると太東岬と同様、剥離ありの転石の方が剥離なしの転石に比べて硬度が低いことが読み取れる。剥離ありでは 3 地が R 値が 30 に達していないが、剥離なしでは 30 に達していない地点はなく、2 地点が 40 に達している。

写真 8、9 小湊でみられた転石（2023 年 8 月 24 日撮影）
